2011 年度 塩害・凍害問題

写真1は、積雪寒冷地内陸部の幹線道路にある1978年に建設された橋梁のRC橋脚の状況を示したものである。

2011年度・問題B-2

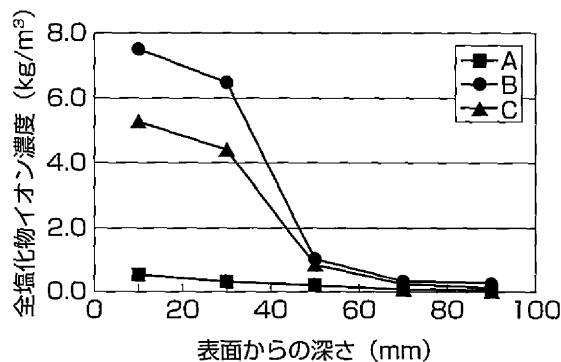
RC橋脚は、写真2に示すように過去に補修を実施した形跡があるが、再劣化が進行している。また、写真3に示すように未補修部分においても劣化が進行している。写真1に示したA、写真3に示したBおよびCの各部分から採取したコンクリートコアについて、全塩化物イオン濃度を測定した結果を図1に示す。また、RC橋脚に関するデータを表1に示す。

図1 A、B、Cの位置における全塩化物イオン濃度の測定結果
