## 2. UAVグリーンレーザ計測

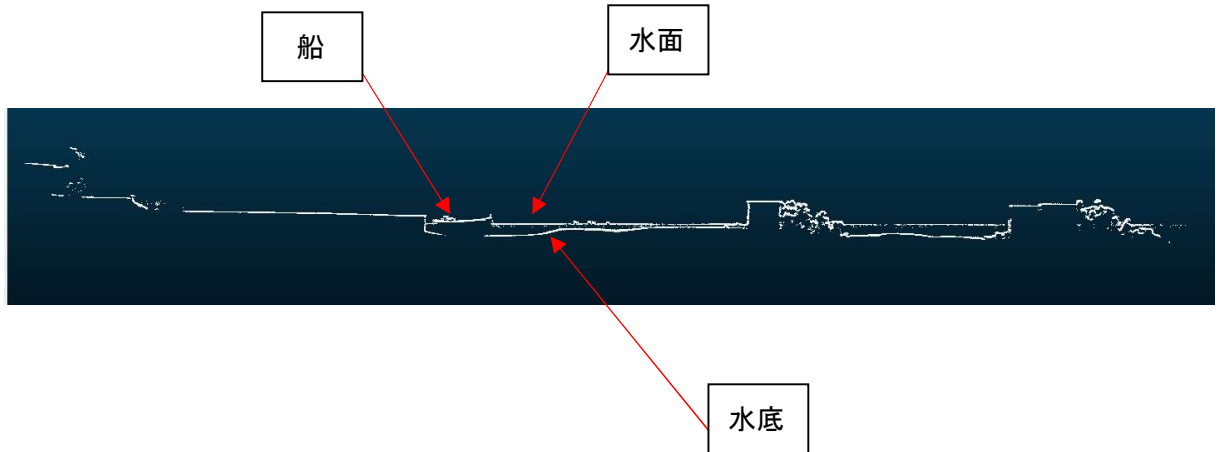
UAV点検で洗掘等水中の損傷が確認された場合は、UAVグリーンレーザで地形測量を行う事により洗掘の深さ等を確認する事ができる。
